FSN Ref : PM6/SS13/FSN

Date : 08/03/2024

## Avis urgent de sécurité sur le terrain Pompe de nutrition entérale Easymoov6 Information de sécurité

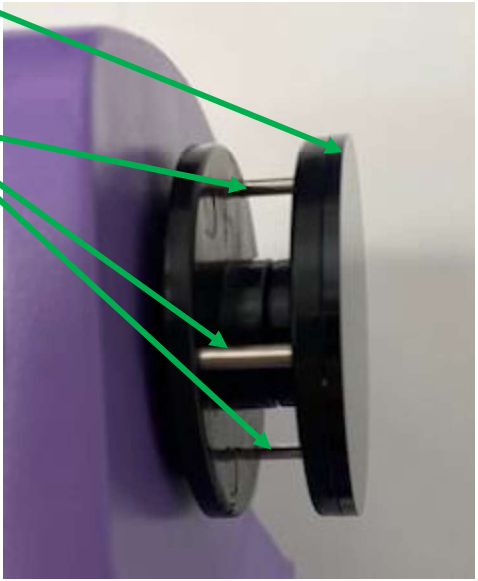
## ANNEXE 1

<b>2 Motif de l'action corrective de sécurité sur le terrain (FSCA)*</b>	
2	1. Description du problème du produit*
	Medwin a été informé d'un incident sur une pompe de nutrition entérale Easymoov6. Le rotor de la pompe ne possédait plus ses galets permettant le péristaltisme rotatif ce qui peut engendrer un sur-débit important.
2	2. Risque à l'origine de la FSCA
	Risque de troubles digestifs importants causés par une alimentation trop rapide
2	3. Probabilité d'apparition d'un problème
	Le problème peut survenir si les étapes suivantes se produisent chronologiquement : <ol style="list-style-type: none"> <li>1. La vis de maintien des deux flasques du rotor est dévissée par un tiers</li> <li>2. Les deux flasques sont sollicitées et se désolidarisent,</li> <li>3. Les galets sont libérés de leur logement et tombent</li> </ol>
2	4. Risque prévisible pour les patients/utilisateurs
	Suralimentation et troubles digestifs importants dont vomissement.

Rotor opérationnel	
<ul style="list-style-type: none"> <li>• Vis de maintien serrée</li> <li>• 3 galets</li> </ul>

Rotor défectueux	
<ul style="list-style-type: none"> <li>• Vis de maintien desserrée</li> <li>• Absence des galets</li> </ul>

3.	<b>3. Type d'action pour atténuer le risque*</b>	
3.	<b>1. Mesures à prendre par l'utilisateur*</b> <input checked="" type="checkbox"/> Identifier l'appareil <input type="checkbox"/> Mettre l'appareil en quarantaine <input type="checkbox"/> Renvoyer l'appareil <input type="checkbox"/> Détruire l'appareil <input checked="" type="checkbox"/> Modifier/inspecter le dispositif sur place <input type="checkbox"/> Suivre les recommandations pour la prise en charge du patient <input type="checkbox"/> Prendre note de la modification/du renforcement des instructions d'utilisation (IFU) <input type="checkbox"/> Autre <input type="checkbox"/> Aucune <ul style="list-style-type: none"> <li>• Identifier les pompes dont le rotor ne possède pas les 3 galets nécessaires au bon fonctionnement de la pompe (Voir photos en annexe)</li> <li>• Procéder immédiatement à la remise en état de la pompe. Contacter le représentant local de Vygon pour organiser le remplacement du rotor le cas échéant.</li> <li>• Sensibiliser le personnel soignant au problème afin qu'il vérifie le rotor avant toute nutrition.</li> <li>• Rappeler au personnel que : <ul style="list-style-type: none"> <li>- Toute démontage du rotor, pour un nettoyage par exemple, doit être réalisé par le service de l'établissement compétent et formé à cette opération,</li> <li>- L'utilisation de la fonction de purge automatique à chaque changement de tubulure permet également de mettre en évidence un défaut d'occlusion au niveau du rotor.</li> </ul> </li> </ul>

3.	4. Le client doit-il répondre ? * (Si oui, formulaire joint précisant la date limite de retour)	Oui
3.	5. Mesures prises par le fabricant <input type="checkbox"/> Retrait du produit <input type="checkbox"/> Modification/inspection du dispositif sur place <input type="checkbox"/> Mise à jour du logiciel <input type="checkbox"/> Modification de l'IFU ou de l'étiquetage <input checked="" type="checkbox"/> Autre <input type="checkbox"/> Aucune  La méthode d'assemblage du rotor en production a été modifiée pour éviter la séparation des flasques et la libération des galets.
